_____ Baubericht

Von der ersten Pension in Weggis zum Wohn- und Atelierhaus

«Das Haus
Luzernerstrasse 10:
ein interessanter
Bauzeuge aus der
ortsgeschichtlichen
Entwicklung von
Weggis.»

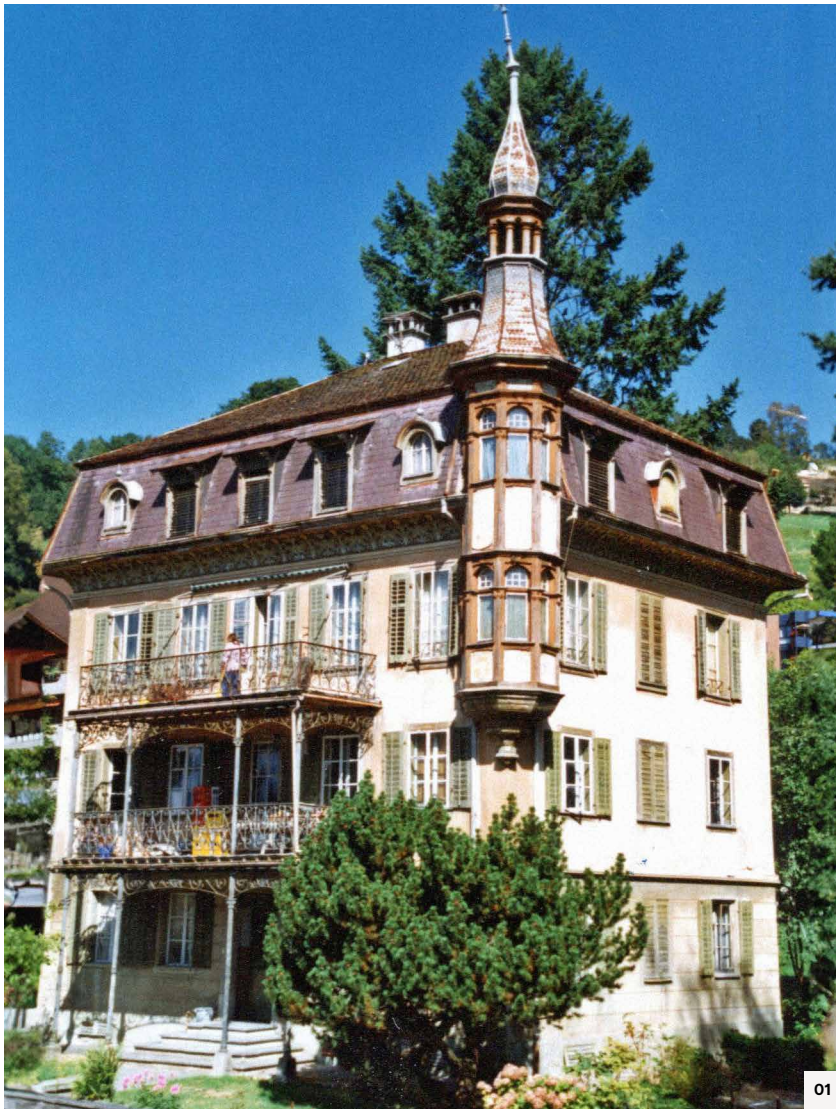
- 01 Erste Aufnahmen der Fassade zu Planungsbeginn im September 1998. Das Haus von Südost mit dem kennzeichnenden Erkertürmli und dem schmiedeeisernen Balkon.
- 02 Sechseinhalb Monate dauert die umfassende Sanierung und im äusseren Erscheinungsbild fachgerechte Restaurierung des Altbaus, bis er sich in neuem Kleid Weggis präsentiert.

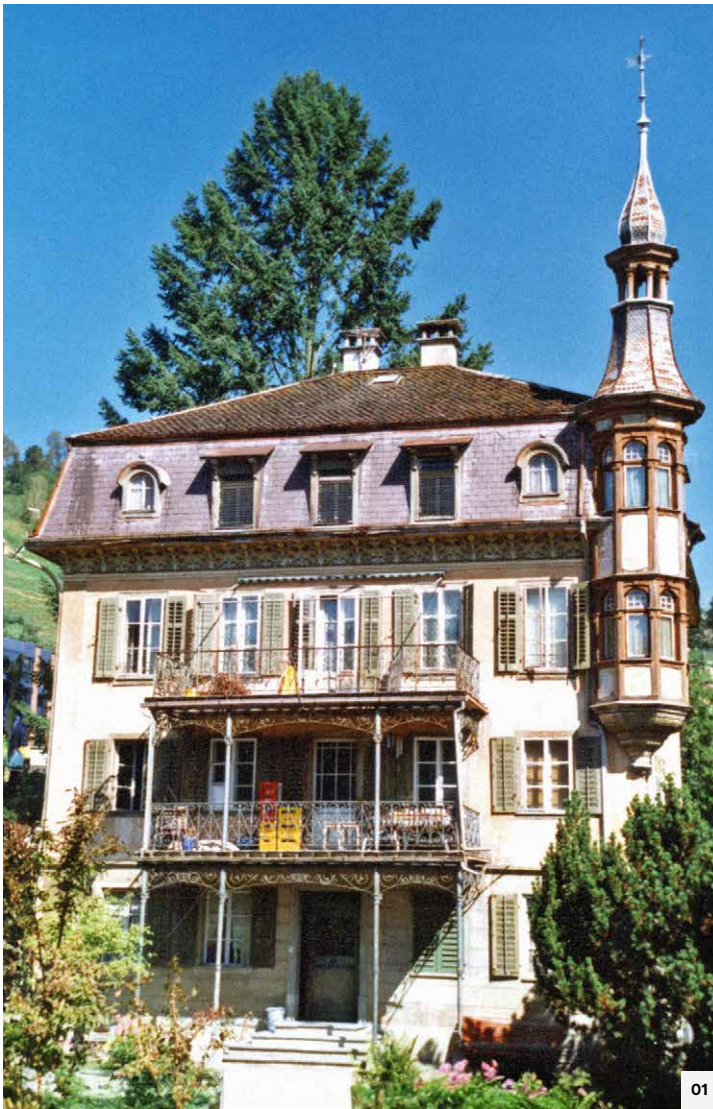
01

- 01** Planungsbeginn im September 1998.
- 02** An der rückseitigen Fassade sind deutlich die Schäden am Verputz durch die dauernde Feuchtigkeitseinwirkung zu sehen. Hier die Nordostseite.

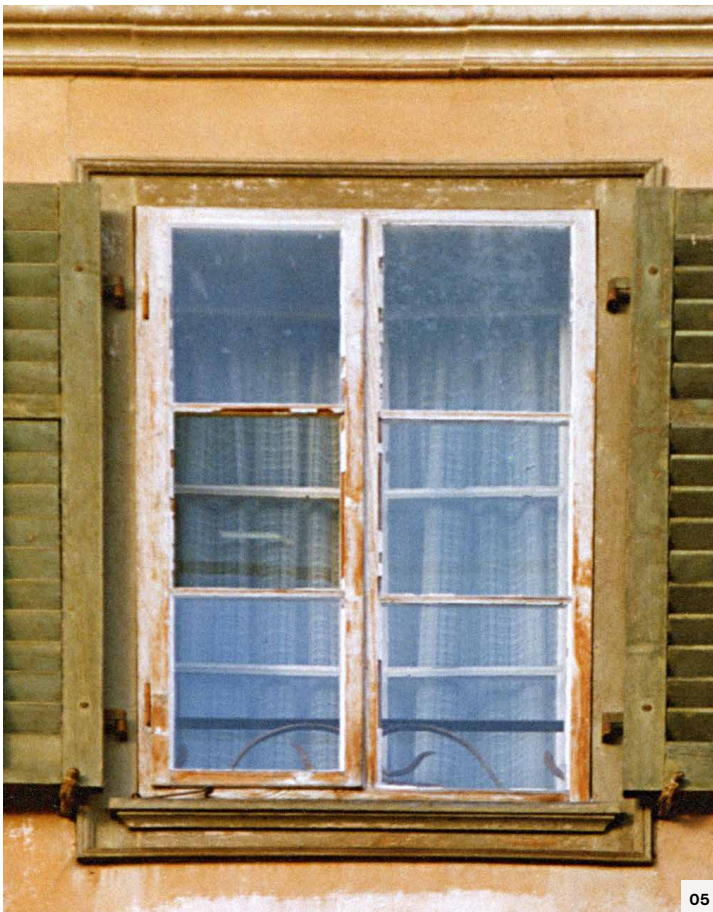
05

- 05** Detailaufnahme der einzelnen Fenster. Ein Beispiel aus dem 2. Obergeschoss. Gut zu sehen ist der Profilstab, der das Fenstergewände umrahmt.
- 06** Im 1. Obergeschoss hat das Gewände keinen Profilstab und geht direkt in den Verputz über.

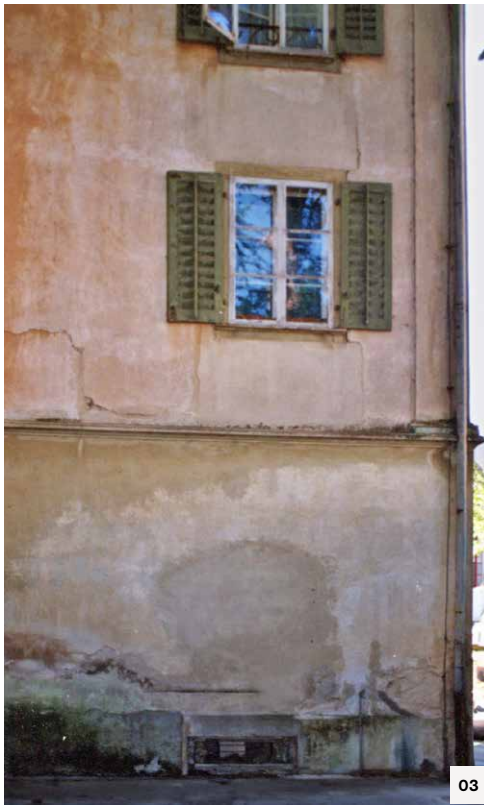
03

- 03** Auf der Nordwestseite verursachte die Tanne, die im Dachbereich das Haus berührt, durch immerwährende Feuchtigkeit grosse Schäden.
- 04** Auch an der Südwestecke sind die Schäden deutlich sichtbar, die während den letzten Jahrzehnten ohne Unterhalt entstanden sind.

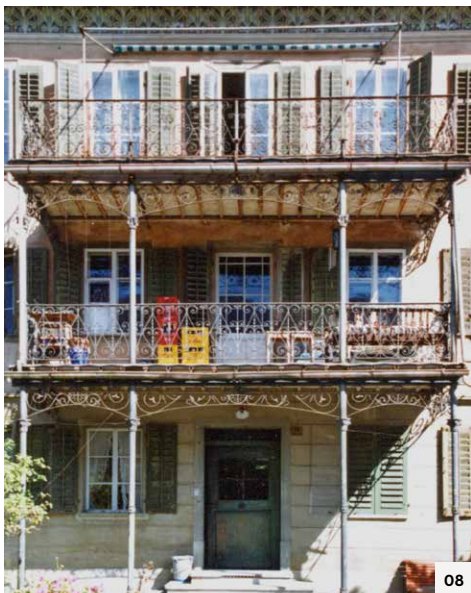
08

- 08** Der vorgesetzte Balkon an der Südfassade mit den schmiedeeisernen Geländern und Verzierungen.
- 09** Detailaufnahme der Wasserspeier bei den Balkonen. Einige Elemente müssen ausgetauscht, andere können wiederverwendet werden.

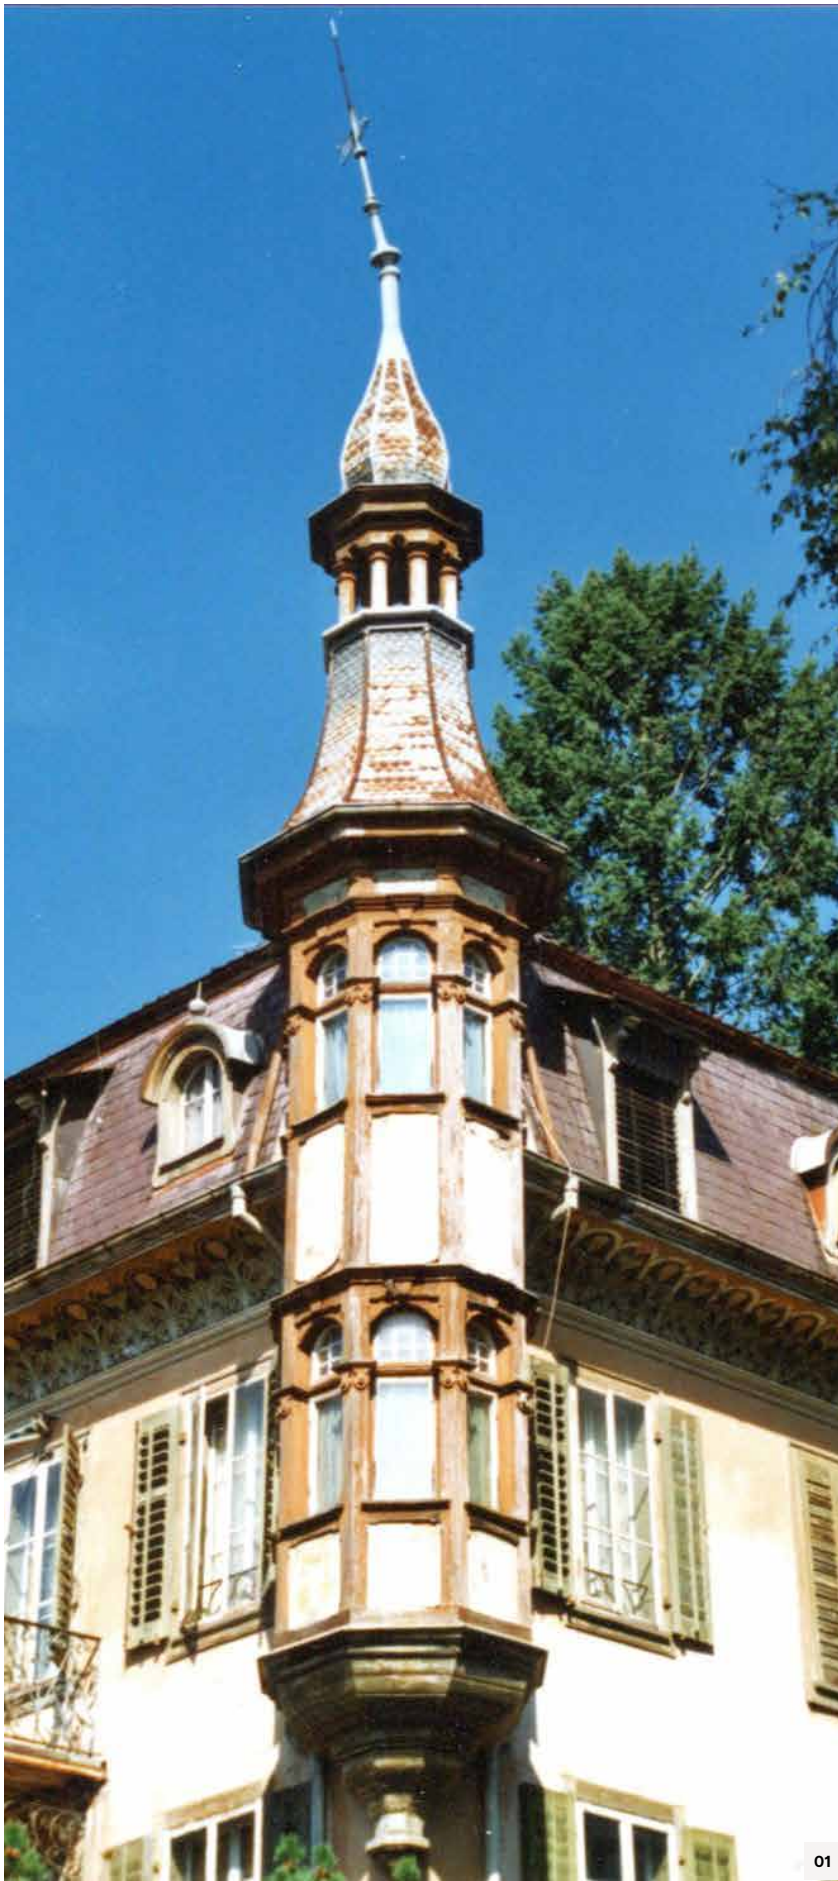
01

- 01** Das sehr stark verwitterte Türmli ist im Originalzustand eine Holzkonstruktion, die im Bereich der Malereien mit Backsteinen ausgemauert wurde.
- 02** Detailaufnahme des Türmlis im 3. Obergeschoss. Die Malereien müssen komplett neu aufgebaut und gemalt werden.

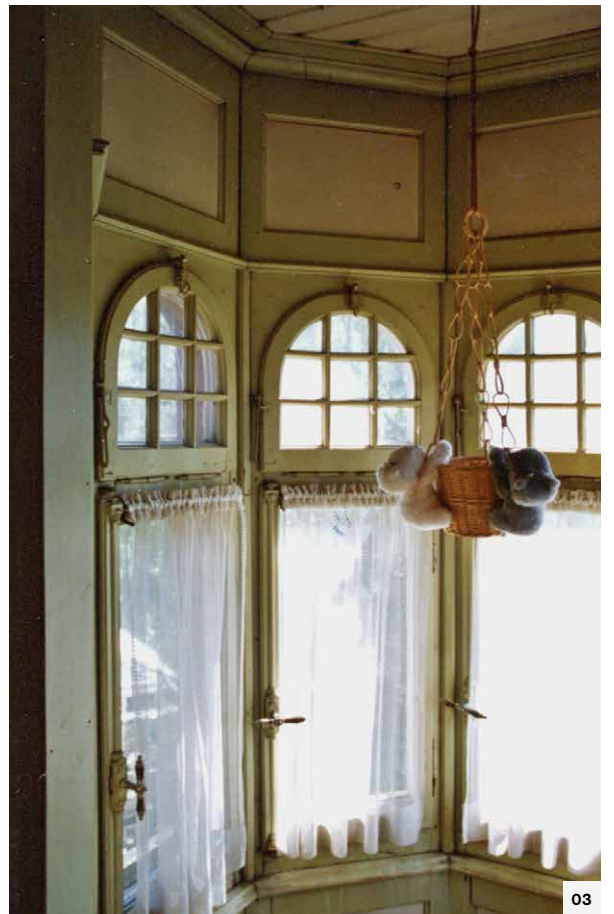
03

- 03** Blick in den Erker im 3. Obergeschoss.
- 04** Der abgewinkelte Hauseingang zur Wohnung im 2. Obergeschoss aus Glas und Holz. Leider ist er nicht mehr den heutigen Anforderungen an den Brandschutz gewachsen, so dass er ersetzt werden muss.

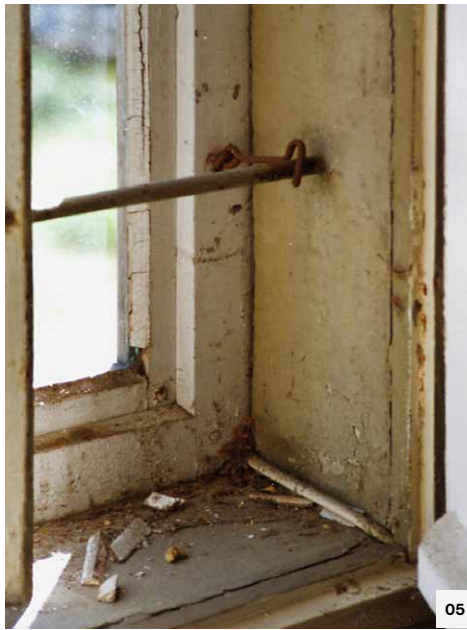
05

- 05** Ein altes Fenster im Erdgeschoss mit dem davor eingehängten Vorfenster. Das Metallgitter schützte das ehemalige Telegraphenbüro vor Neugierigen.

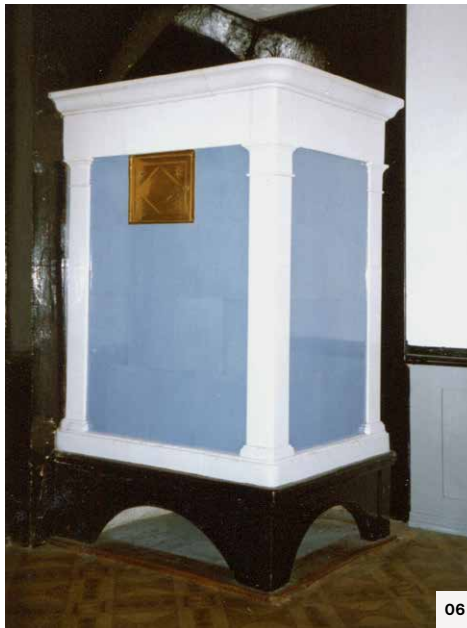
06

- 06** Einer der beiden noch erhaltenen Kachelöfen im 1. Obergeschoss. Dieser wurde, wie auch Teile des alten Parketts, vorsichtig in Einzelteile zerlegt und irgendwo wieder aufgebaut.

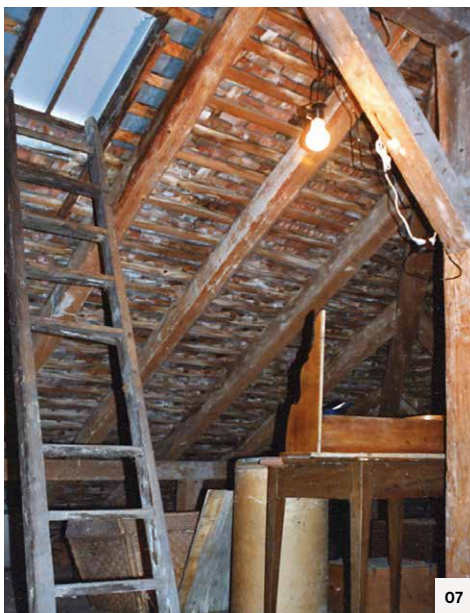
07

- 07** Der Estrich, ungedämmt und nur mit Ziegeln und Schindeln direkt auf die Sparren gedeckt, soll aus dem 3. Obergeschoss eine lichtdurchflutete Maisonettewohnung mit Terrasse im Bereich über dem Treppenhaus machen.

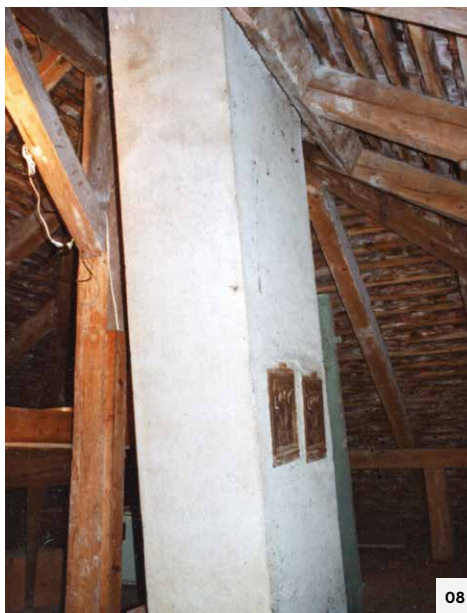
08

- 08** Die beiden Kamine werden abgebrochen, da das neue Wärmepumpen-Heizsystem keine Kamine mehr braucht.

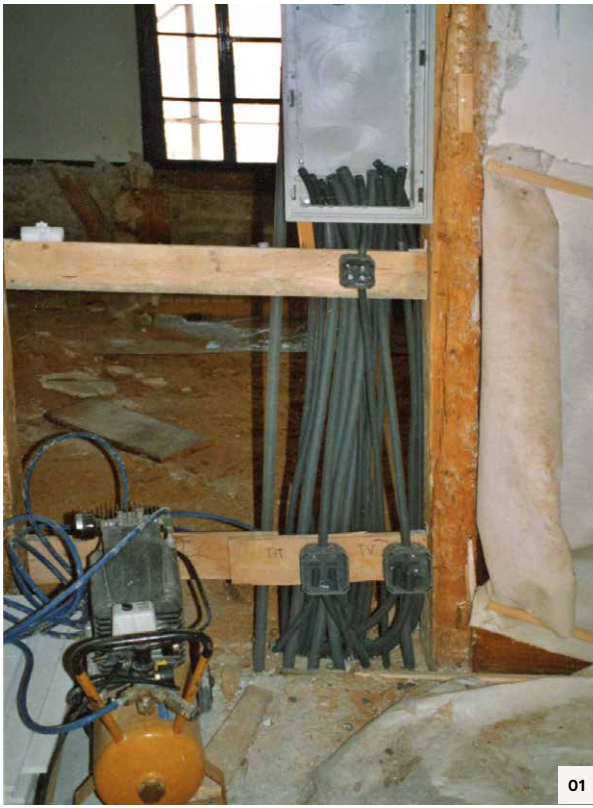
- 01** Die Elektrostiegzone beim Podest vor den Wohnungseingängen.
- 02** Die Sanitärinstallation im 1. Obergeschoss. Das WC muss hier separat angeschlossen werden, da sonst ein Leersaugen möglich ist.

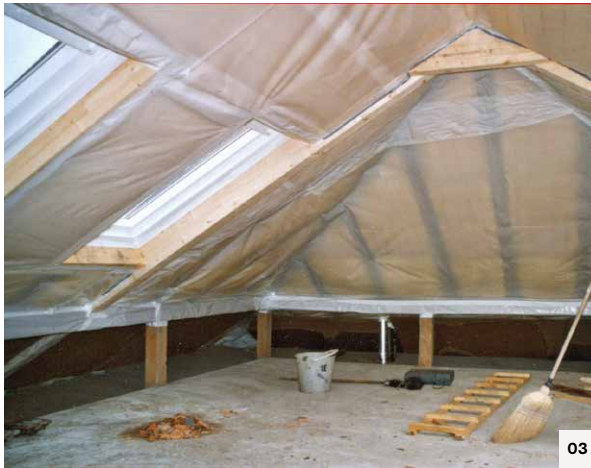
- 03** Im Innern wird die Dampfsperre sauber angebracht und die Stösse und Anschlüsse werden verklebt.
- 04** Nach dem Versetzen der Fenster im Dacheinschnitt fehlt nur noch die Innenverkleidung. Der Kniestock wird vom Zimmermann und die Dachschrägen werden vom Gipser verkleidet.

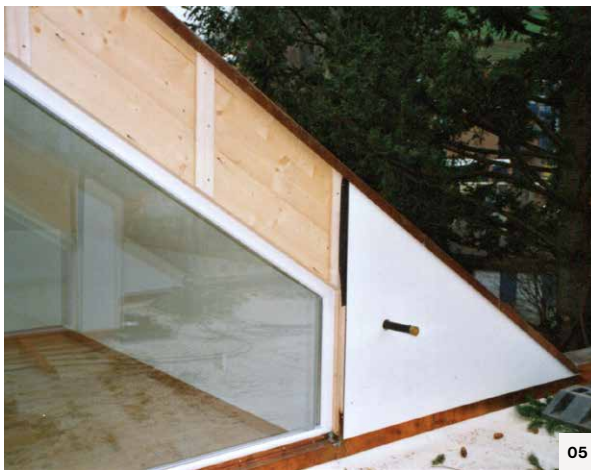
- 05** Auf der Dachterrasse wird zum Schutz des Holzes eine Pellicolorplatte um den Dacheinschnitt montiert, danach folgen das Geländer und der Fertigbelag, sobald die Temperaturen dies zulassen.

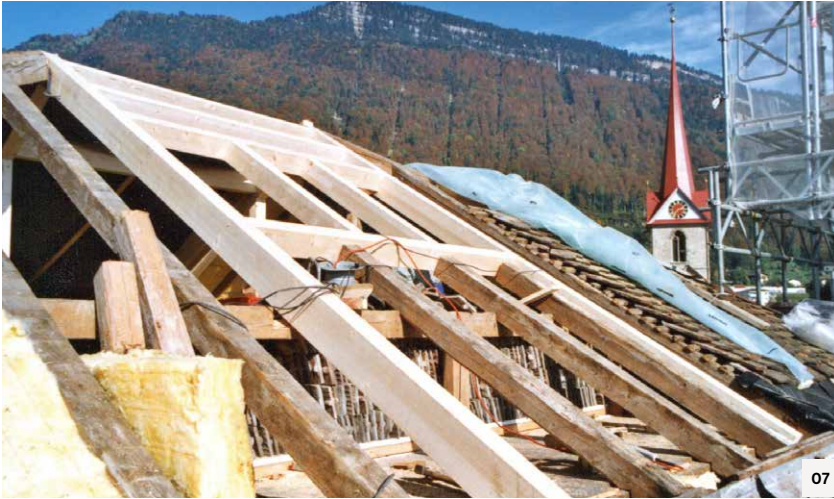
07

- 06** Im Innern, wie hier im Dachgeschoss, sind nur noch die Geländer zu montieren und der Parkett zu verlegen, bevor gereinigt werden kann.
- 07** Die zwei Ausschnitte der neuen Dachfenster auf der Südseite sind schon gut zu erkennen. Da im Herbst das Wetter oft unsicher ist, musste etappenweise, Seite für Seite das Dach neu erstellt werden.

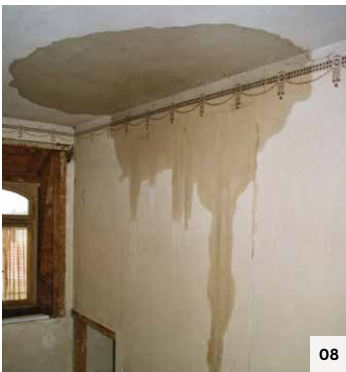
08

- 08** Leider gab es auch einen kleinen Wassereintrich von der Terrasse her, da die Abdeckblache schlecht gespannt war und unter dem Druck des liegengebliebenen Wassers riss.

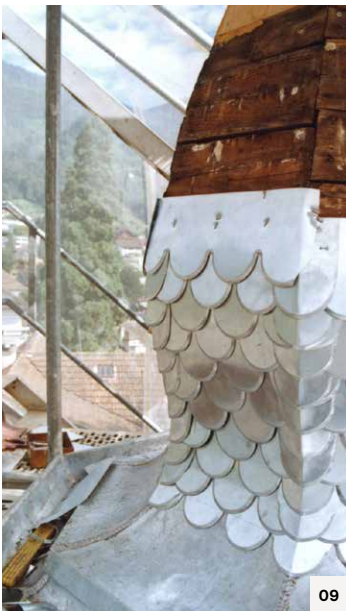
09

- 09** Der Zwiebelabschluss des Türmlis wird mit neuen Blechschindeln eingedeckt. Die Unterkonstruktion wurde nur wo nötig ausgebessert.
- 10** Der Abschluss der unteren Blechschindel-Eindeckung. Das grün grundierete Abdeckblech wird noch in einem Brauntön gestrichen, damit der Unterschied zum Holz verschwindet.

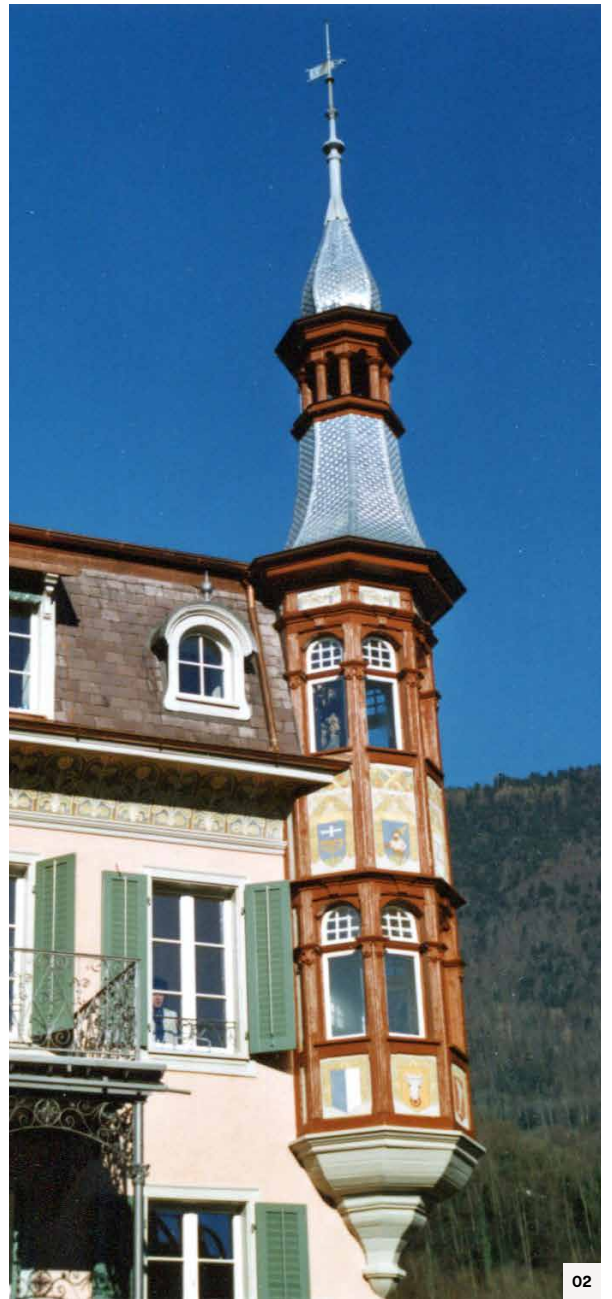
- 02 Das prachtvoll renovierte Türmli mit all seinen Wappen erstrahlt im neuen Glanz. Wohl der Blickfang des ganzen Hauses!
- 03 Der nicht transparent verglaste Eingang zu den Obergeschossen verwehrt neugierige Einblicke und hält den Eingangsbereich trocken.

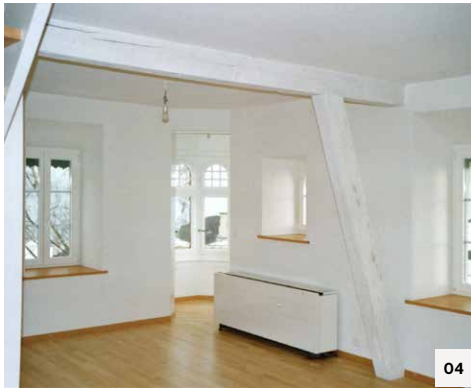
- 04 Das Wohnzimmer im 3. Obergeschoss mit den sichtbaren Tragbalken. Die Treppe am linken Bildrand führt ins Dachgeschoss und auf die Dachterrasse.
- 05 Der linke Teil des Dachgeschosses mit dem Dacheinschnitt und der grossen Schiebetürverglasung.

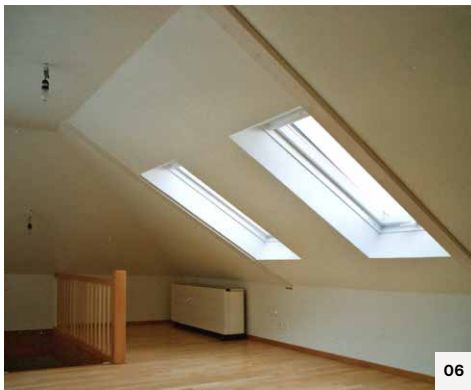
- 06 Auf der rechten Dachseite geben zwei weit zu öffnende Dachfenster Sonne und Licht und man hat eine wunderschöne Aussicht auf See und Berge.
- 07 Die praktische Teeküche im Erdgeschoss.
