Baubericht

# Das «neualte» Gewand für ein altes Bauernhaus

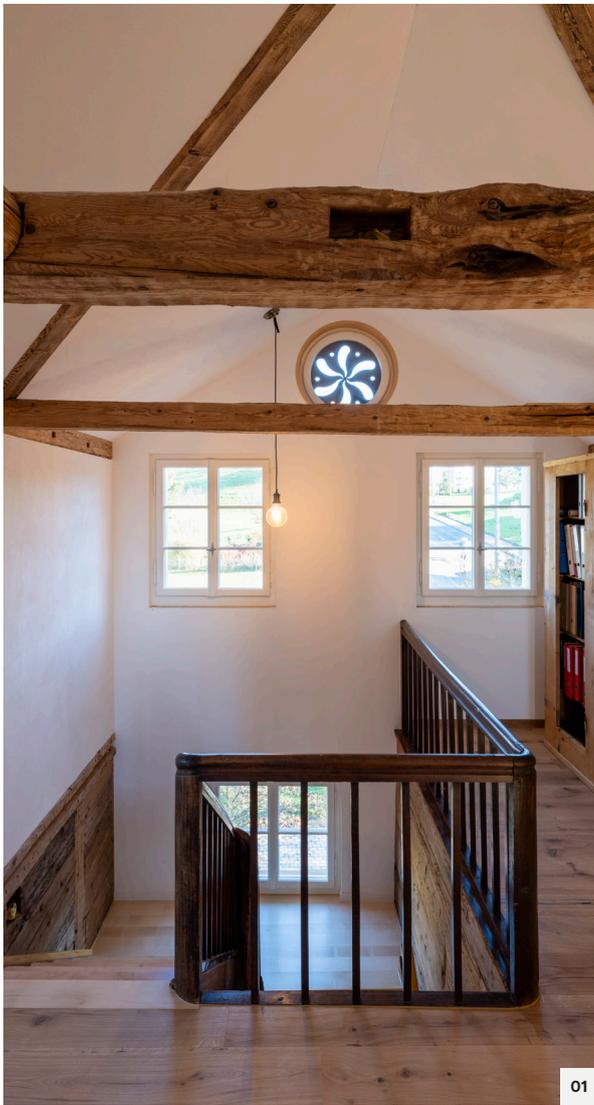
- 01 Diele im Dachgeschoss: neu bis in die Dachschräge zum freigelegtem Rosettenfenster geöffnet.
- 02 Doppelzimmer im Obergeschoss: gedämmte Aussenwände mit Wandheizung und Sumpfkalkputz sowie freigelegtes Holzwerk.
- 03 Gleiche Perspektive nach Renovation: Korridor im Erdgeschoss mit verbreiterten Öffnungen in den Esswohnraum und mit wiederhergestelltem Kachelofen.
- 04 Die neue Küche im ehemaligen Esszimmer mit Durchreiche-Fensterchen zum Aussensitzplatz.
- 05 Die stark ausgetretene Treppe aus der Biedermeierzeit wurde mit hofeigenem Ahornholz aufgedoppelt.

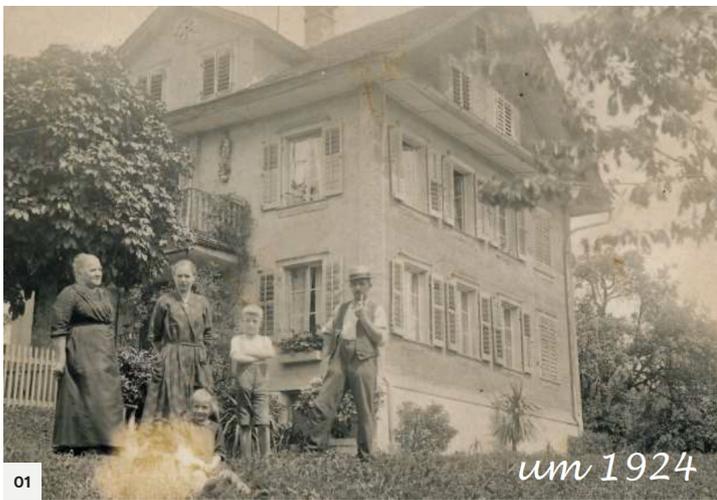
01

**01** Das historische Bauernhof-Wohnhaus Eggenhof in einer Aufnahme aus dem Familienalbum um 1924

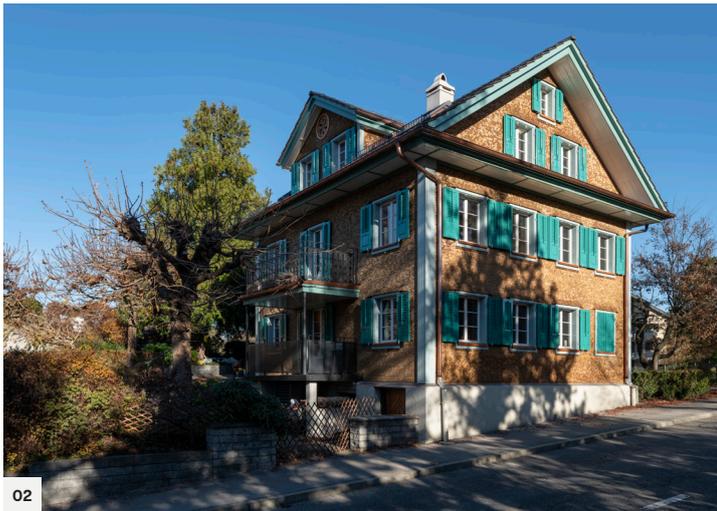
02

**02** Das Wohnhaus nach der Gesamtrenovation 2020: Holzschindelschirm, Sprossenfenster, Querfirst-Rosetten und grünfarbene Läden
